# **Sajókazai Hulladékkezelő Centrum**

## **Veszélyes Hulladék Lerakók**

### **Felülvizsgálat**

| <b>A munka címe</b> | A SAJÓKAZAI C TÍPUSÚ HULLADÉKLERAKÓ HULLADÉKGAZDÁLKODÁSI<br>ESZKÖZEINEK ÉS LÉTESÍTMÉNYEINEK ÁLLAPOTFELMÉRÉSE, FELÜLVIZSGÁLATA ÉS<br>ÖSSZEFOGLALÓ ÉRTÉKELÉSE |

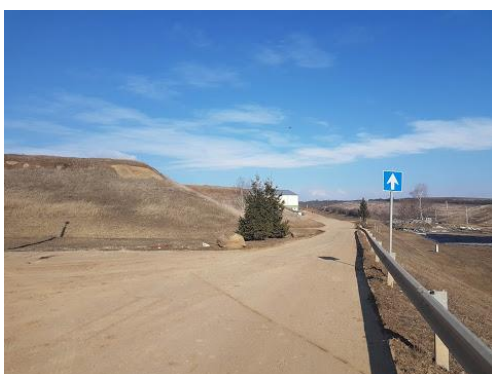
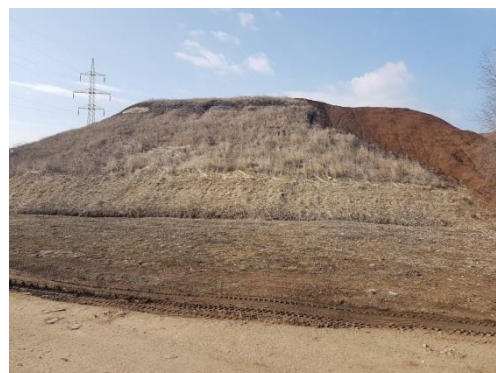
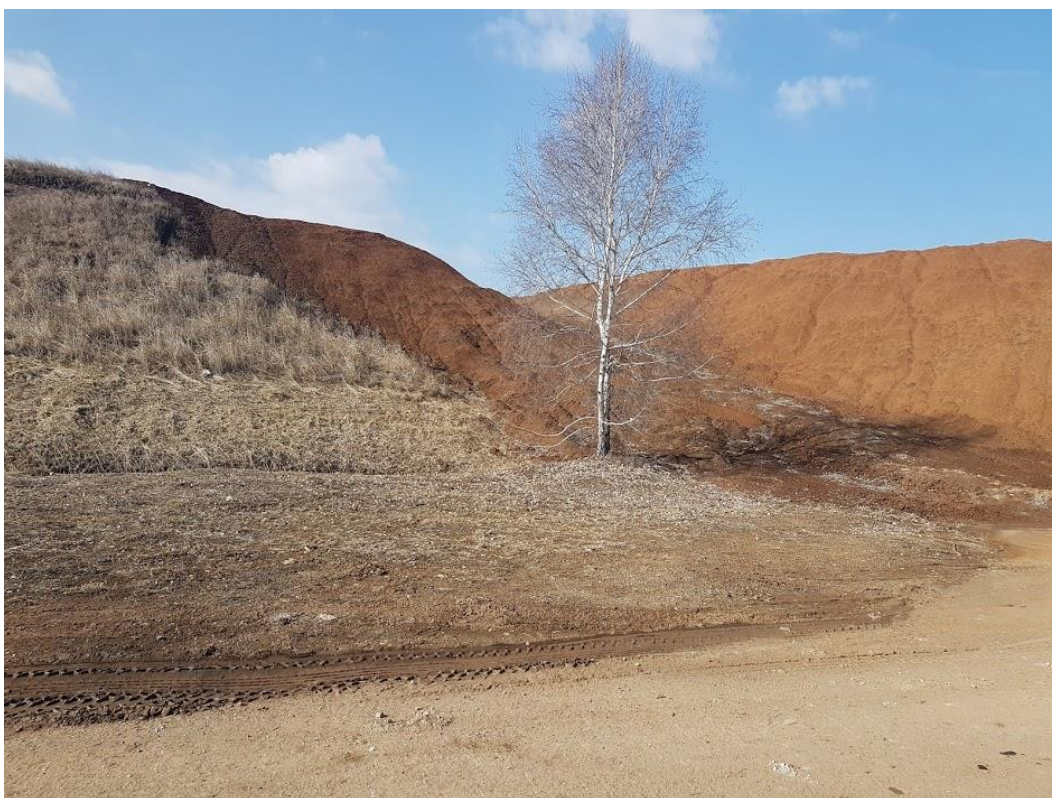
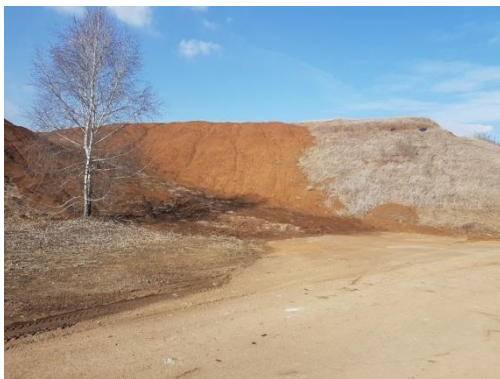
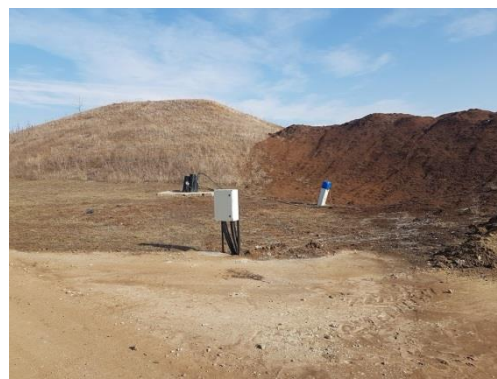
A telephely üzemeltetője - a Cirkont-Neo Zrt. - a rézsűszög csökkentését megkezdte oly módon, hogy a rézsűlábakat a depóniák közötti út irányában megnövelték. Mivel a depóniák közötti utak funkciójukat veszítették, azokat felszedték és azok helyén a depóniák közötti területet talajjal részben vagy egészben feltöltötték. (I-IV. depónia közötti terület).

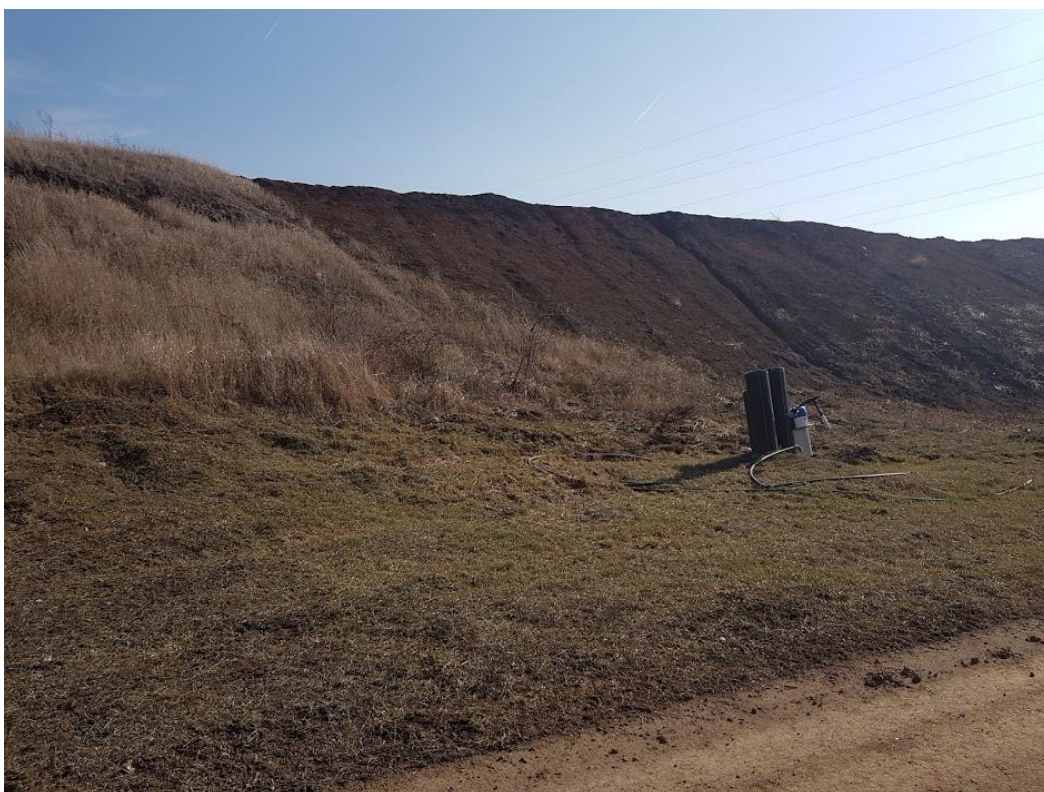
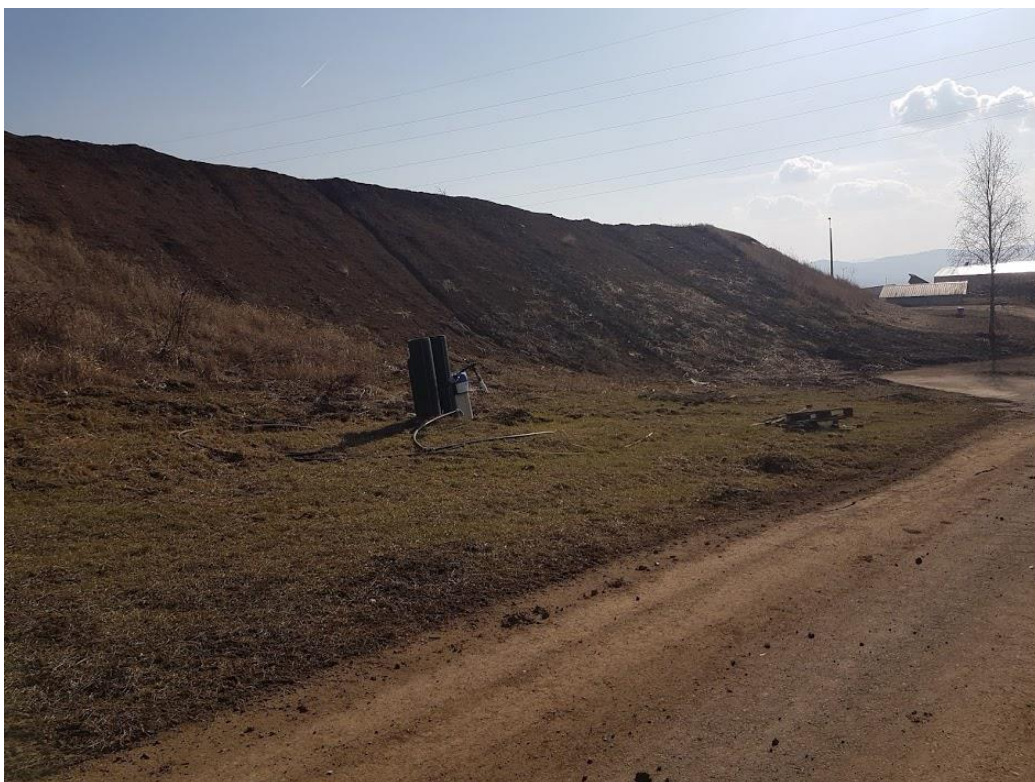
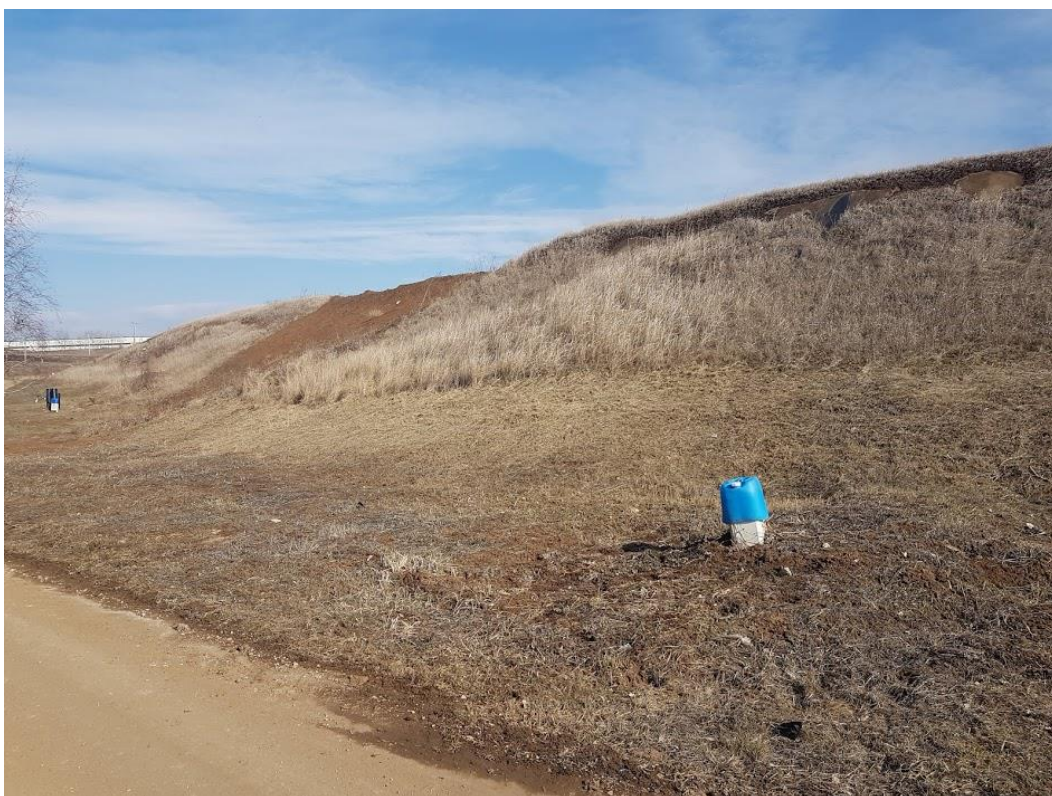
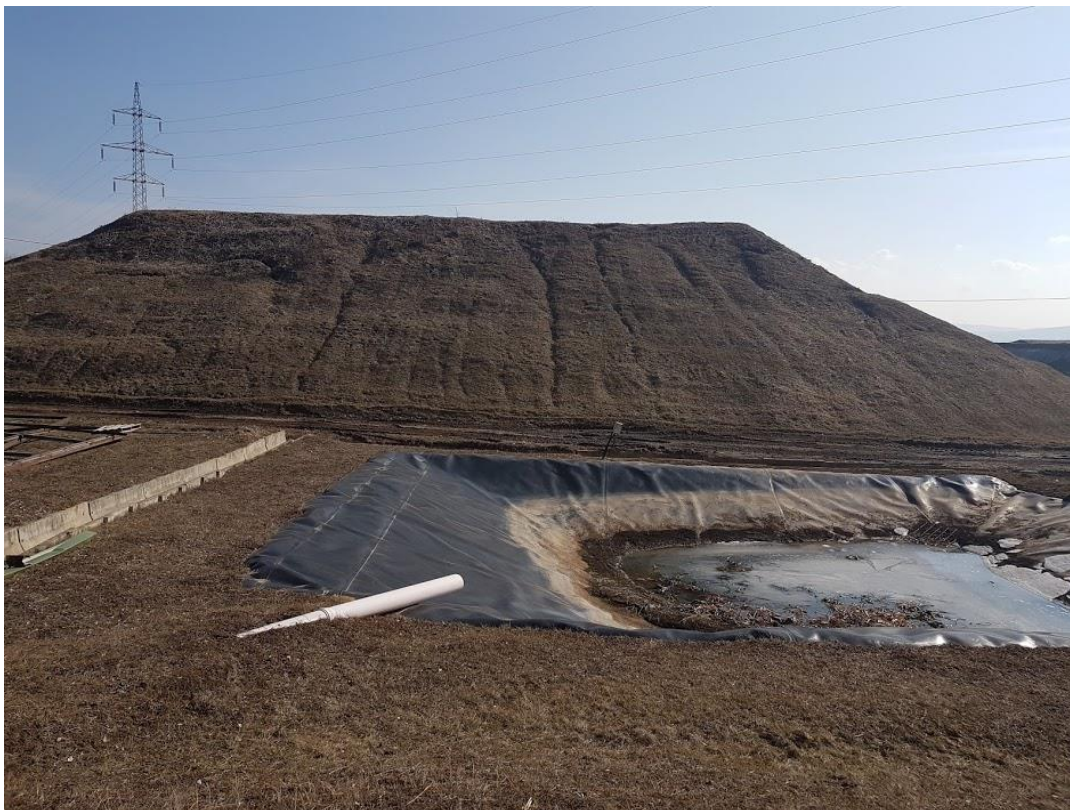
A feltöltést követően a rézsű további megcsúszásának lehetősége a minimálisra csökkent.

A rézsűoldalak és a lerakók füvesítést mindenképpen szükséges elvégezni, mert ezzel a tapasztalt eróziós károk is csökkenthetők. Az eróziós károk vélhetően megszűnni nem fognak ezen a felületen, azonban megfelelő füvesítéssel, zöld terület karbantartással az eróziós nyomok (károk) minimalizálhatók.

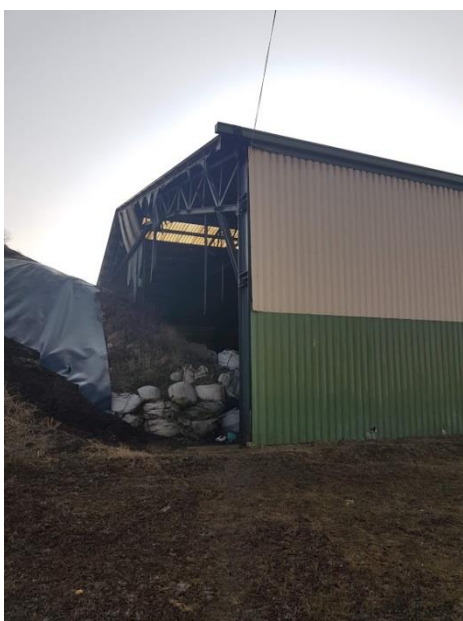
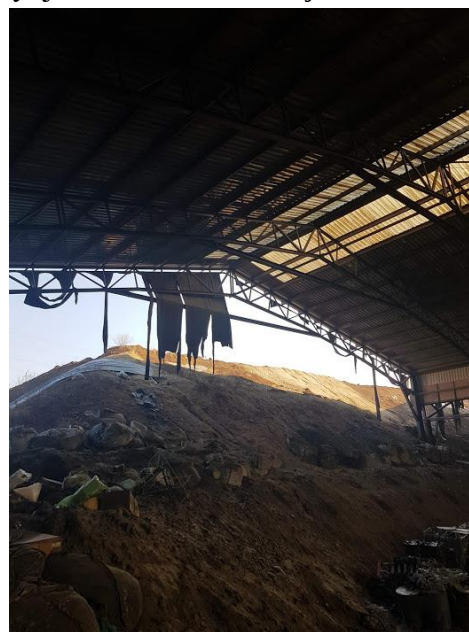
Határ-völgyi veszélyes hulladéklerakó, a végfal leszakadva.

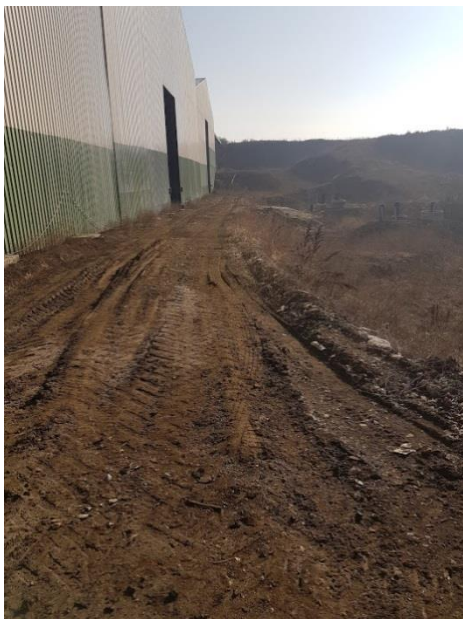
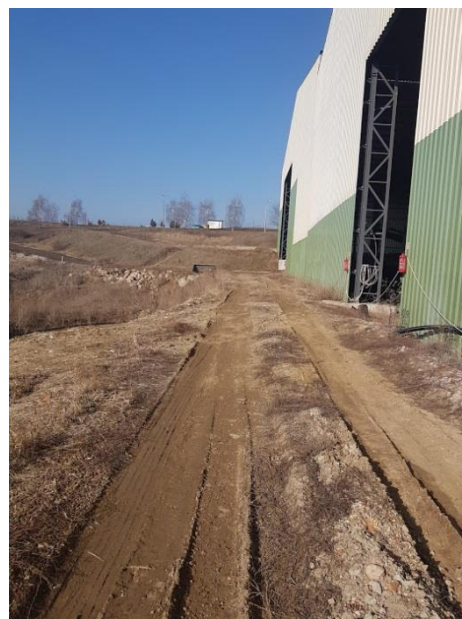
Határ-völgyi veszélyes hulladéklerakó, a lejárati út széttagosva.

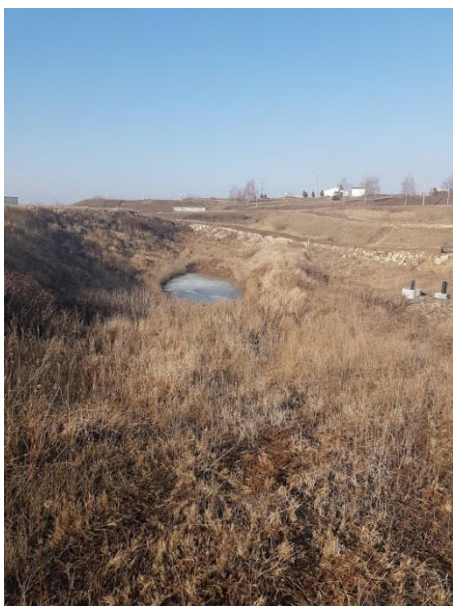
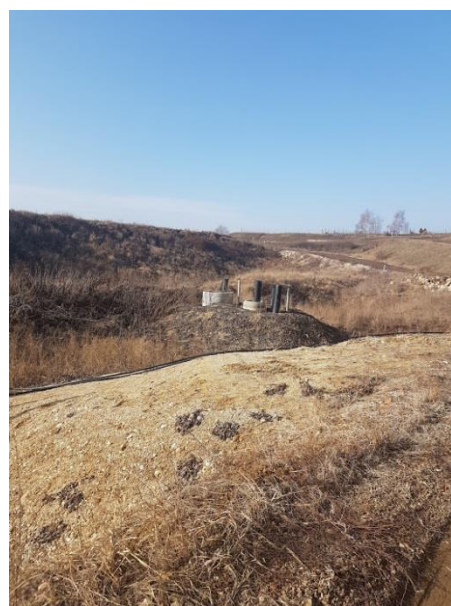
Határ-völgyi veszélyes hulladéklerakó előtti terület rendezetlen.

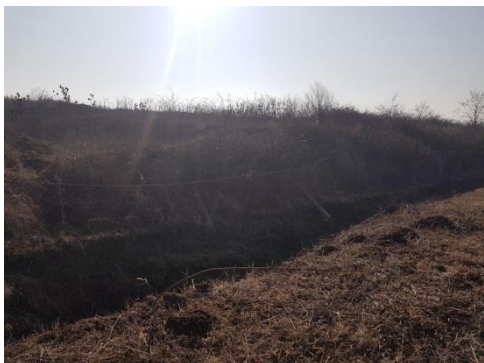
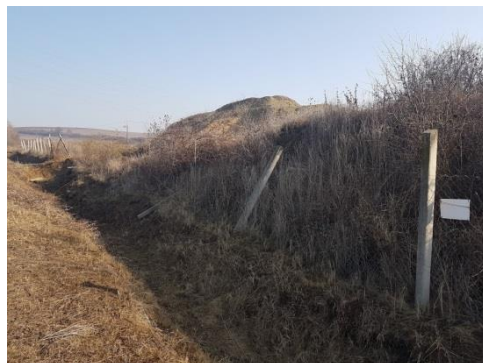
A Szuhakálló felől hiányos kerítés, eliszapolódott áteresztés .

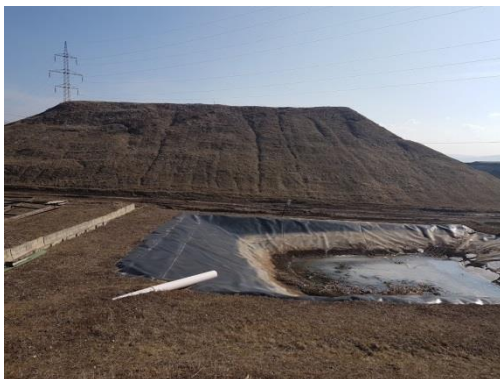
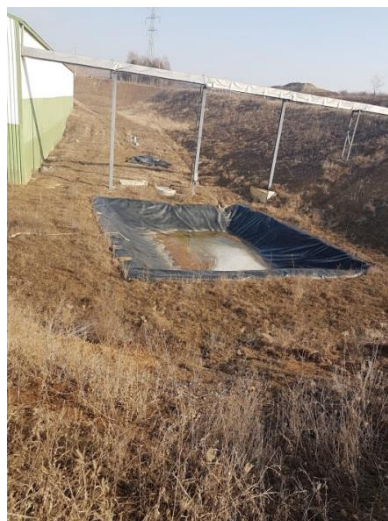
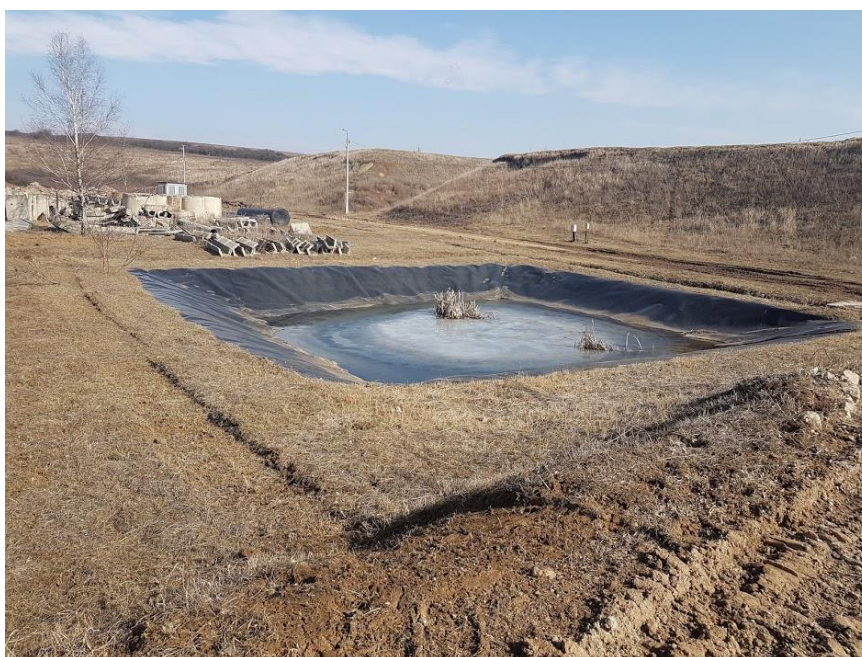
A csapadékvíz tározó medencék döntő többsége eliszapolódott

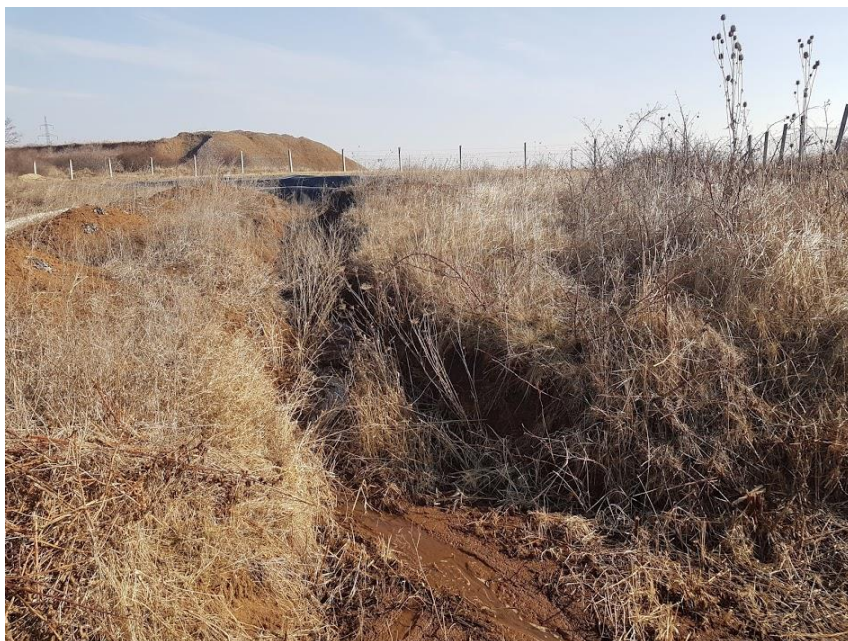
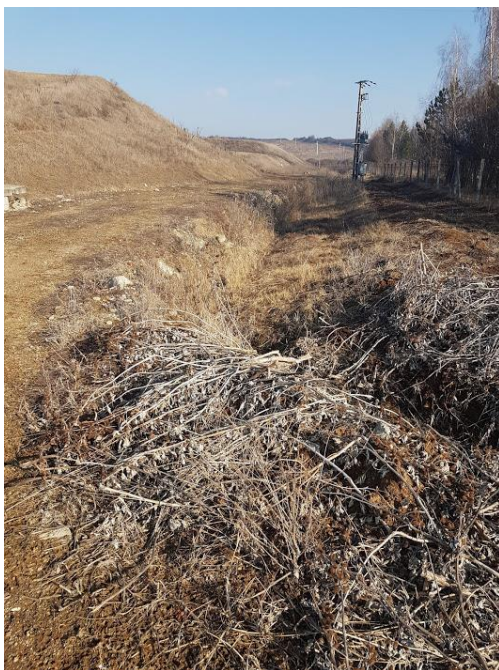
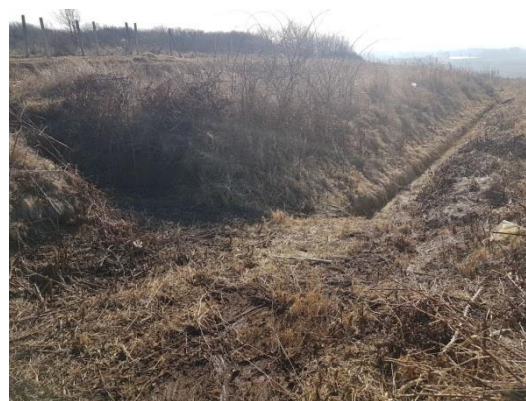
A Szuhakállói oldalon a csapadékvíz elvezető árok gazos, iszapos.

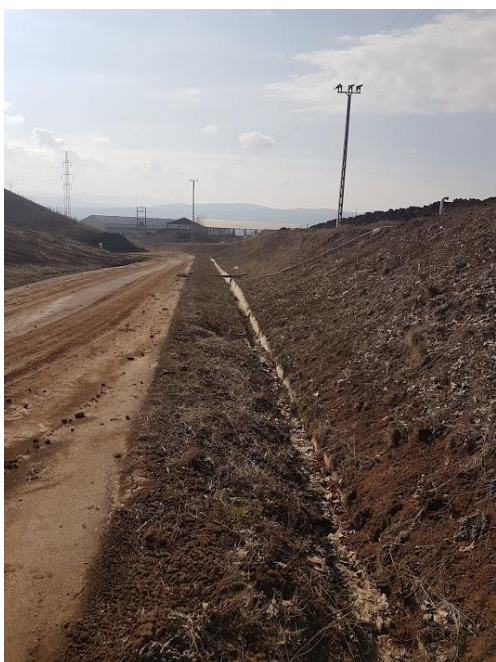
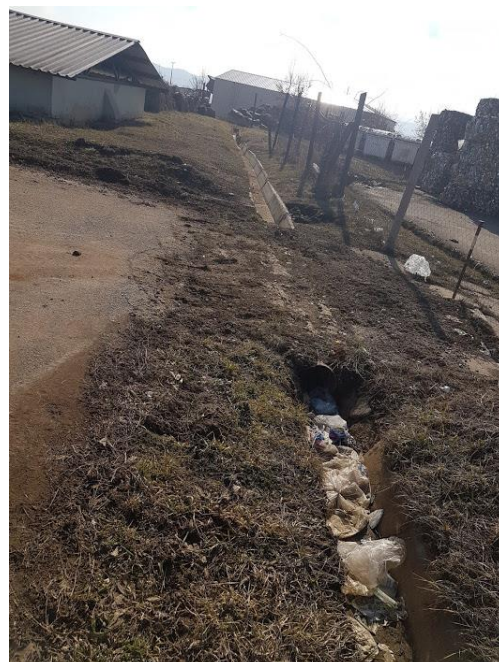
Csapadékvíz elvezető árok szemetes, iszapos.

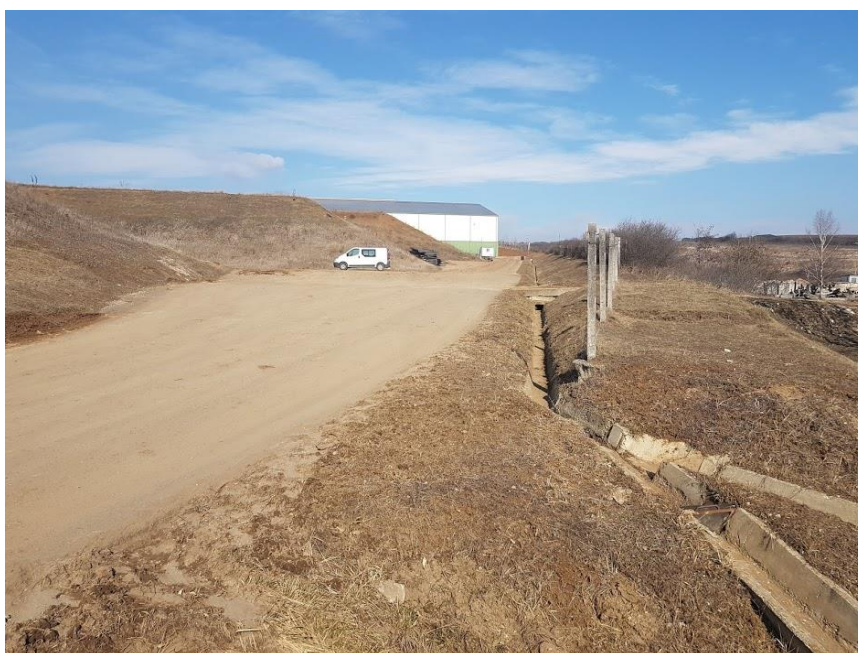
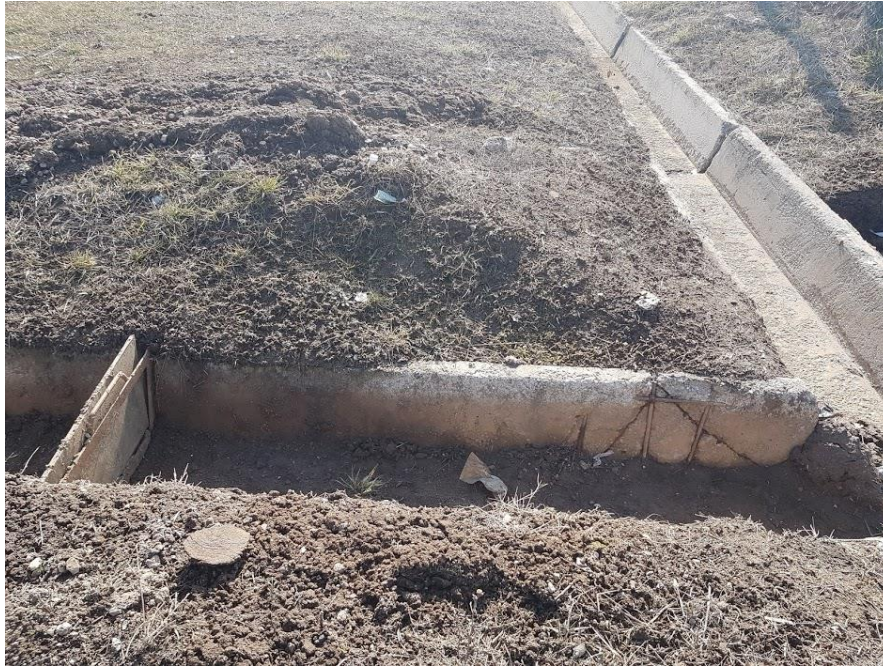
A meder elemek egy része törött, szétszúszott a csak részben biztosított a vízkormányzás.

A csapadékvíz elvezető árok működnek, azonban több helyen el vannak iszapolódva, továbbá a csapadékvíz elvezető beton elemek szintje több helyen magasabban van, mint a terepszint, így a felszíni lefolyás nem lehetséges az árokban. Csapadékvíz összegyűjtő funkcióját az árok nem tudja teljes mértékben ellátni.

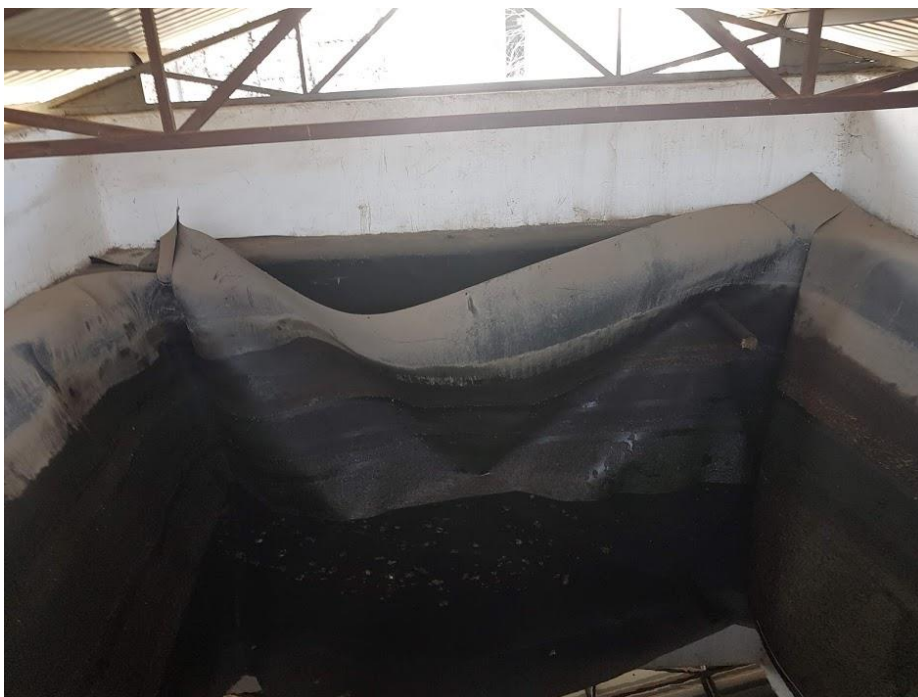
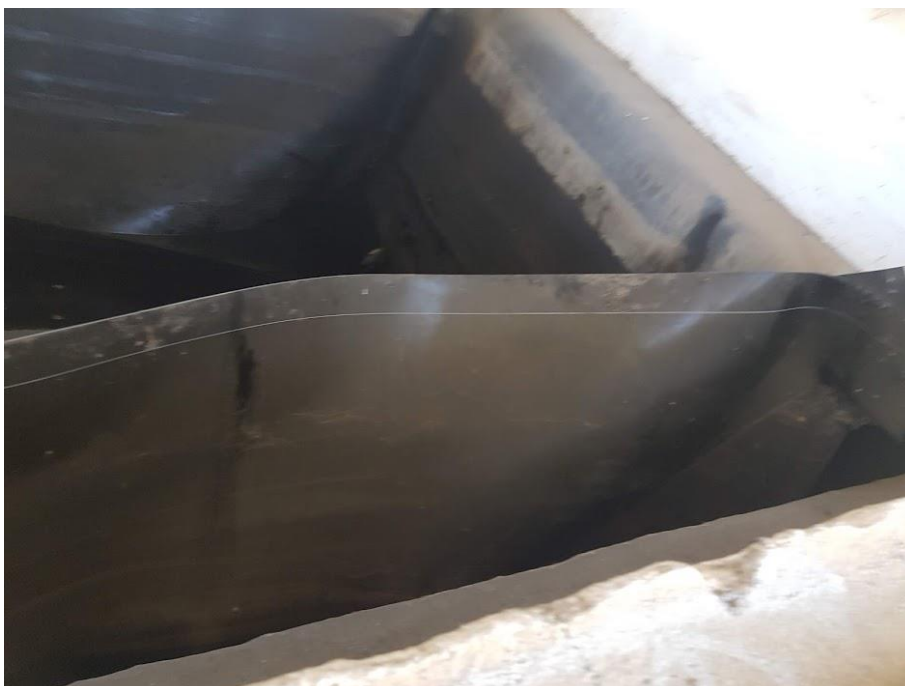
A fedett csurgalékvíz tározó medence szigetelése elvált a medence oldalfalától, kijavításáról azonnal intézkedni kell.
